## Restauratie van een Butternut HF6V 6-band vertical (februari / juli - november 2022, juli - oktober 2023)

#### Restauratie van de Butternut HF6V

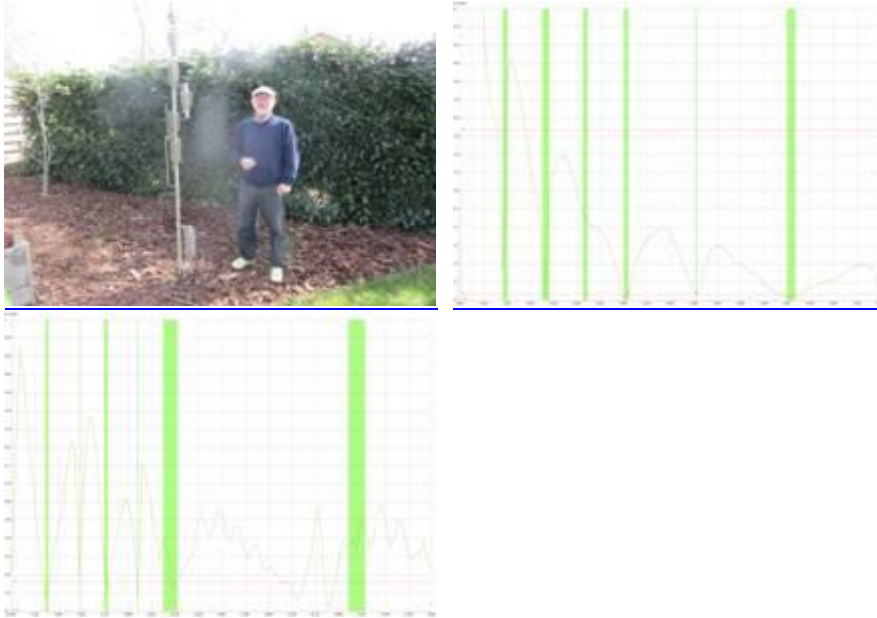
Roland en zijn Butternut HF9V (de grote spoel onderaan de antenne is voor de 160m band) en 2 printscreens van de impressionante SWR-curve (1-18MHz en 10-60MHz):

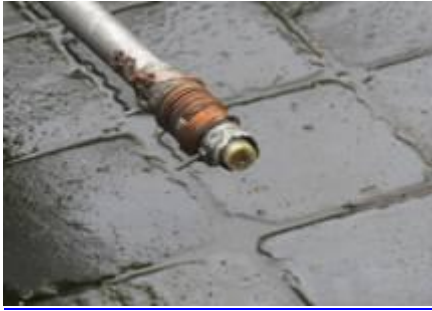
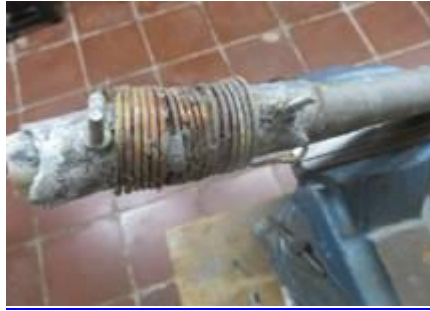
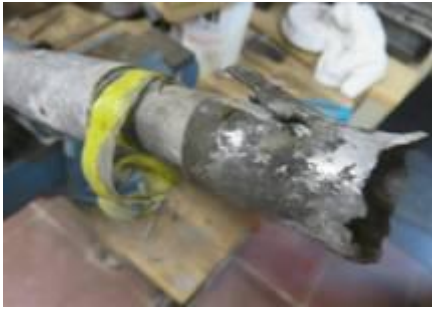
Slechte contacten, betekende dat ik de antenne volledig zou moeten demonteren en opkuisen. Metingen met een ohmmeter toonden aan dat verschillende buisovergangen inderdaad dermate geoxideerd waren dat ze geen elektrisch contact meer gaven. Wat met de capaciteiten, zouden die nog in orde zijn? Er zou ook een radiaalsysteem moeten gemaakt worden. En, de onderkant van de antenne was in ronduit erbarmelijke toestand...zie volgende foto's. De onderste buis die grotendeels in de grond gemonteerd wordt, ontbrak bijna volledig (3e foto, de onderste buis was afgescheurd). En wat met de bevestiging in de grond? Daar was geen pasklaar systeem voor. Ook de draad waarmee de 15m band afgeregeld wordt, was niet compleet en een van de isolators hiervoor ontbrak. De 14 MHz 75 ohm matching coaxkabel ontbrak ook... Werk aan de winkel !

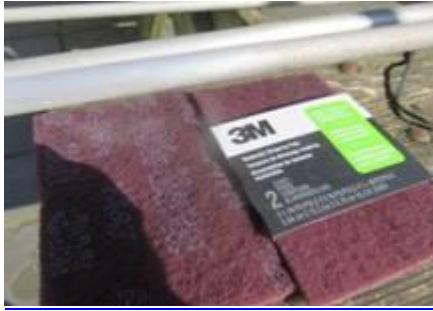
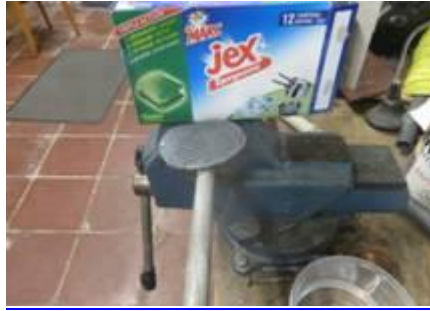
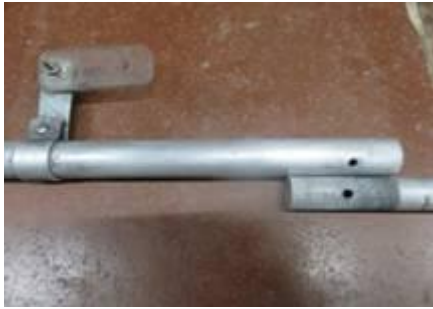
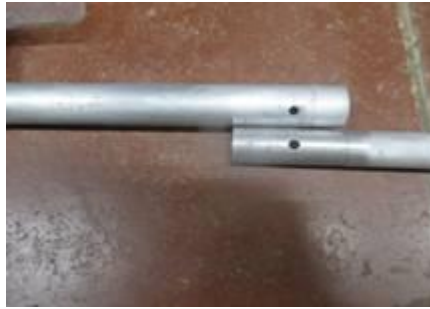
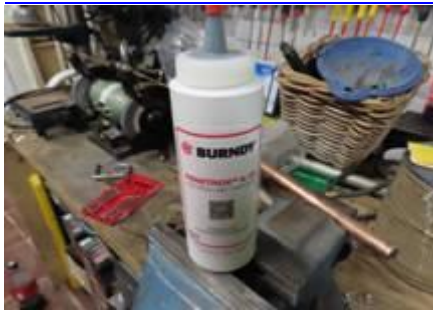
Foto's: 3M stripping pads, Jex zeepsponsjes, sterk geoxideerde binnenbuis, opgepoetste binnenbuis, Penetrox (hiermee dienen alle aluminium buisovergangen en bout/vijs contacten ingesmeerd te worden om oxidatie tegen te gaan; courtesy Marc ON4MA).

Marc ON4MA had me toen gezegd dat hij Jex zeepsponsjes gebruikt om aluminium buizen op te poetsen. Een doosje Jex zeepsponsjes werd in huis gehaald om deze methode uit te testen. Werkt prima, maar je moet deze sponsjes met water gebruiken en na reiniging de aluminium buizen afspoelen - eerder een buitenactiviteit. Aangezien de opkuis grotendeels binnenshuis gebeurde, werden vooral de 3M stripping pads gebruikt.

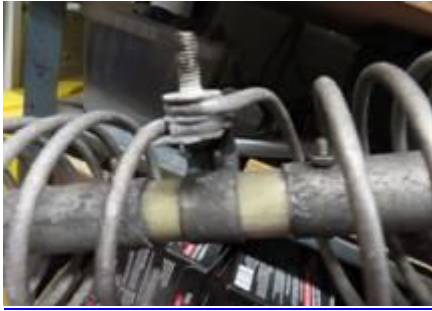
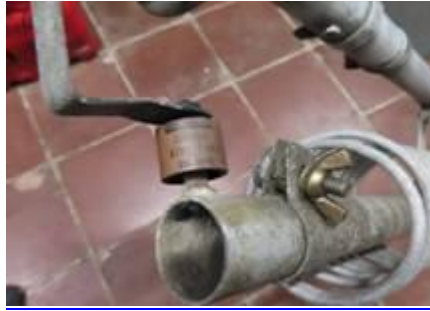
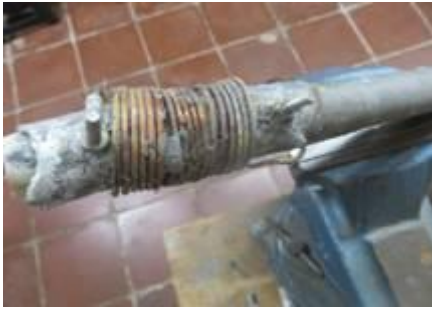
Foto's: wit oxidatiepoeder op een bout, een Jennings capaciteit en merk ook de sterke vervuiling/oxidatie aan de buisklem/vleugelmoer op, erbarmelijke staat van de basisspoel.

Alle buisklemmen en bouten vertoonden sterke oxidatie. Ze werden losgemaakt en opgekuist zodat er opnieuw perfect elektrisch contact was. In de literatuur wordt vermeld dat de Jennings high voltage capaciteiten al eens durven te sneuvelen. De 3 capaciteiten werden losgemaakt, nagemeten en bleken in orde te zijn. De onderste basisspoel was in een erbarmelijke staat en werd in ere hersteld (deze was allicht voor stockage over de buis gemonteerd, maar dient parallel over de antennebuis en grondbuis gemonteerd te worden).

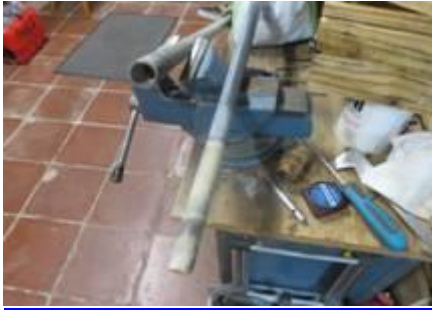
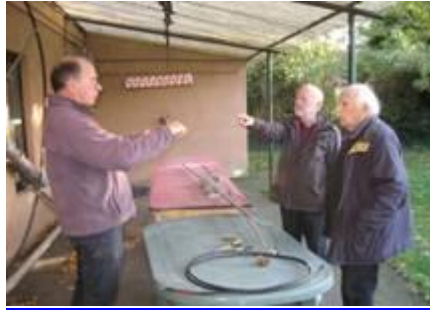
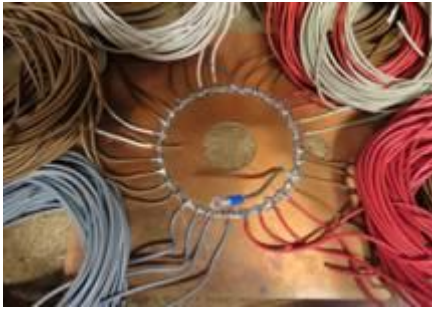
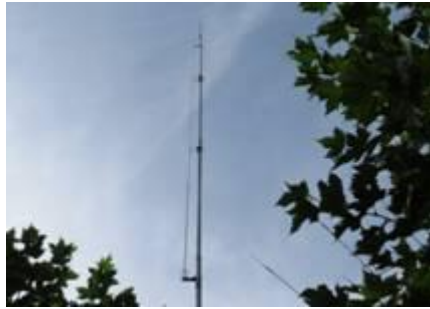
Foto's: de isolator waar Patrick een passende buis voor maakte, de 14 MHz 75 ohm coax aanpassingslijn en (l-r) Patrick ON7ASN-Roland ON7UF-Maurice ON6VK die het probleem van de ontbrekende onderste buis bespreken, koperen grondvlak met 32 radialen (in het grondvlak zijn een gat voor de grondbuis en een gat voor de aardingspil voorzien), nieuwe draad en isolator(en) voor de 15m afregeling.

Een 75 ohm matching coax voor 14 MHz werd gemaakt, alsook een grondvlak met 32 radialen van elk 5m lengte (koperplaat courtesy John ON4UN - sk). Op een woensdagnamiddag nam ik delen van de antenne mee naar de club om onder andere het probleem van de afgescheurde onderste buis te bespreken. Patrick had thuis buismateriaal voorhanden en maakte een nieuwe onderste buis op correcte lengte die perfect op de isolator paste. In een later stadium maakte Patrick ook een 'grondbuis' die voor grondbevestiging van de antenne zou dienen. Het nieuw gemaakte onderste deel van de antenne schuift perfect in die grondbuis. Door die grondbuis kon de antenne tijdens de afregelprocedure zeer eenvoudig en snel geplaatst en verwijderd worden. Patrick maakte ook een nieuwe isolator die de draad voor de 15m afregeling op gepaste parallelle afstand van de antenne houdt. Gezien deze draad niet meer compleet was, werd een volledig nieuwe draad voorzien.

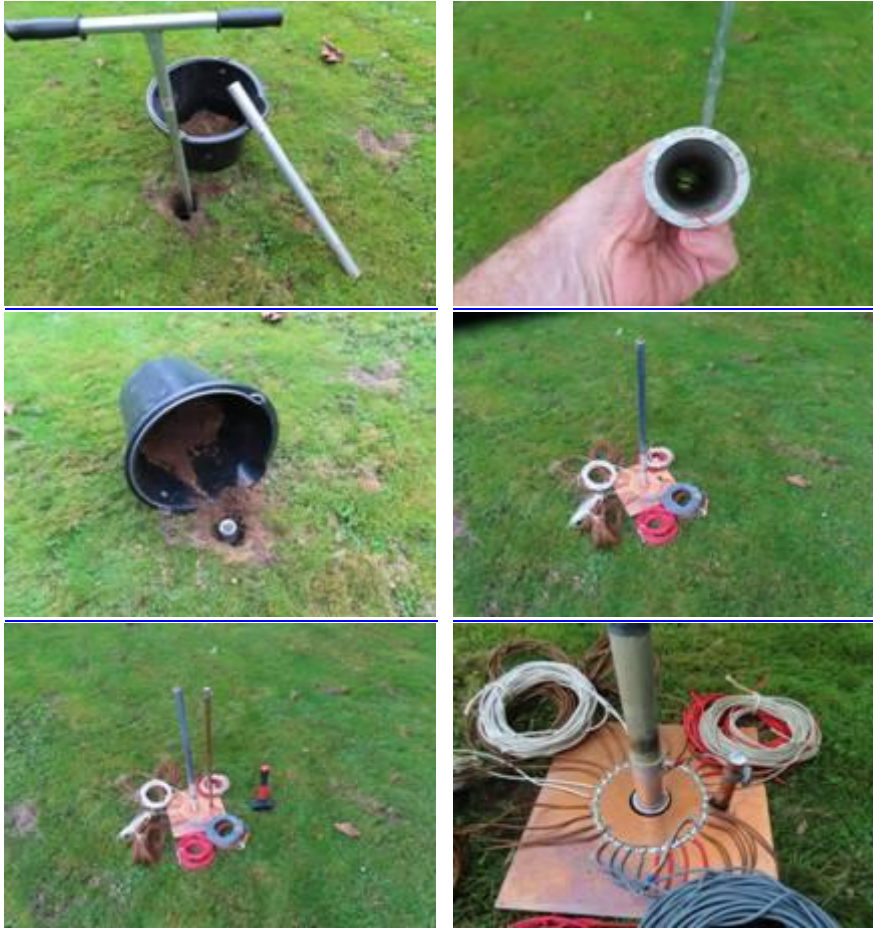
Foto's: grondboor en grondbuis, dwarsbout onderaan grondbuis zodat antenne op gepaste hoogte staat, vastzetten grondbuis met grond, plaatsing grondvlak over grondbuis met onderste isolatordeel/buis van de antenne in grondbuis geschoven, aardingsspil toevoegen, ingeslagen aardingsspil.

Na de grondige opkuis, herstellingen en toevoegingen, was de tijd aangebroken om de antenne in de tuin te plaatsen. Zoals eerder vermeld, had Patrick een grondbuis gemaakt waarin de antenne eenvoudig in- en uitgeschoven kon worden. Met een grondboor werd een passend gat gemaakt, de buis erin gestopt en stevig vastgezet met een deel van de eerder verwijderde grond. Het koperen grondvlak met de 32 radialen werd over de grondbuis geplaatst, een aardingsspil werd bijkomend toegevoegd en de radialen afgerold.

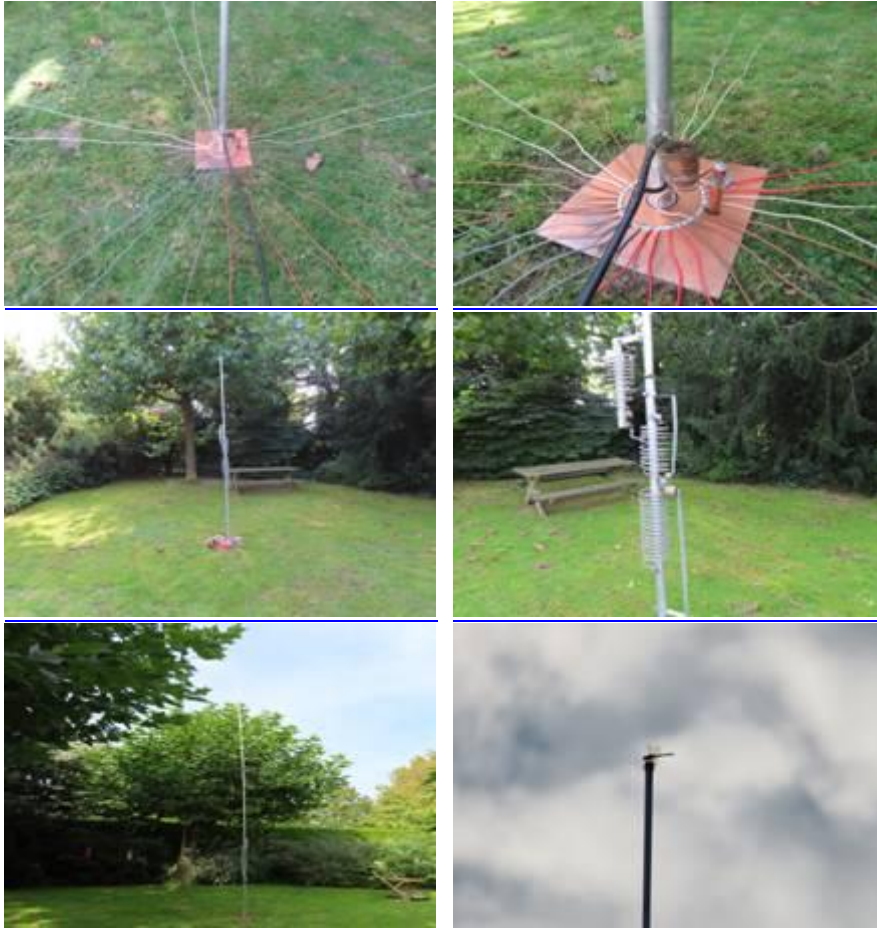
Foto's: uitgerolde radialen en 75 ohm matching coaxkabel, detail aansluiting 75 ohm coaxkabel en basisspoel en aardingspils, onderste deel van de antenne in de grondbuis geplaatst, de 30-40-80m spoelen en bijhorende capaciteiten, volledige antenne, libel op top van de antenne.

De 14 MHz 75 ohm coaxkabel en de basisspoel werden onderaan op de antenne aangesloten, alsook de aardingspils. Een eerste test met het onderste deel van de antenne, toonde aan dat de grondbuis voortreffelijk dienst doet om de antenne snel te plaatsen en verwijderen. Bij het plaatsen van de volledige antenne, merkte ik een libel op die een poging deed om op de top van de (nog zwiepende) antenne te landen. Landing gelukt ! De HF6V heeft alvast een eerste mascotte...
